# Projektsteckbrief Gewässerstruktur 3/2013

## Gewässerentwicklung an der Jüchsen

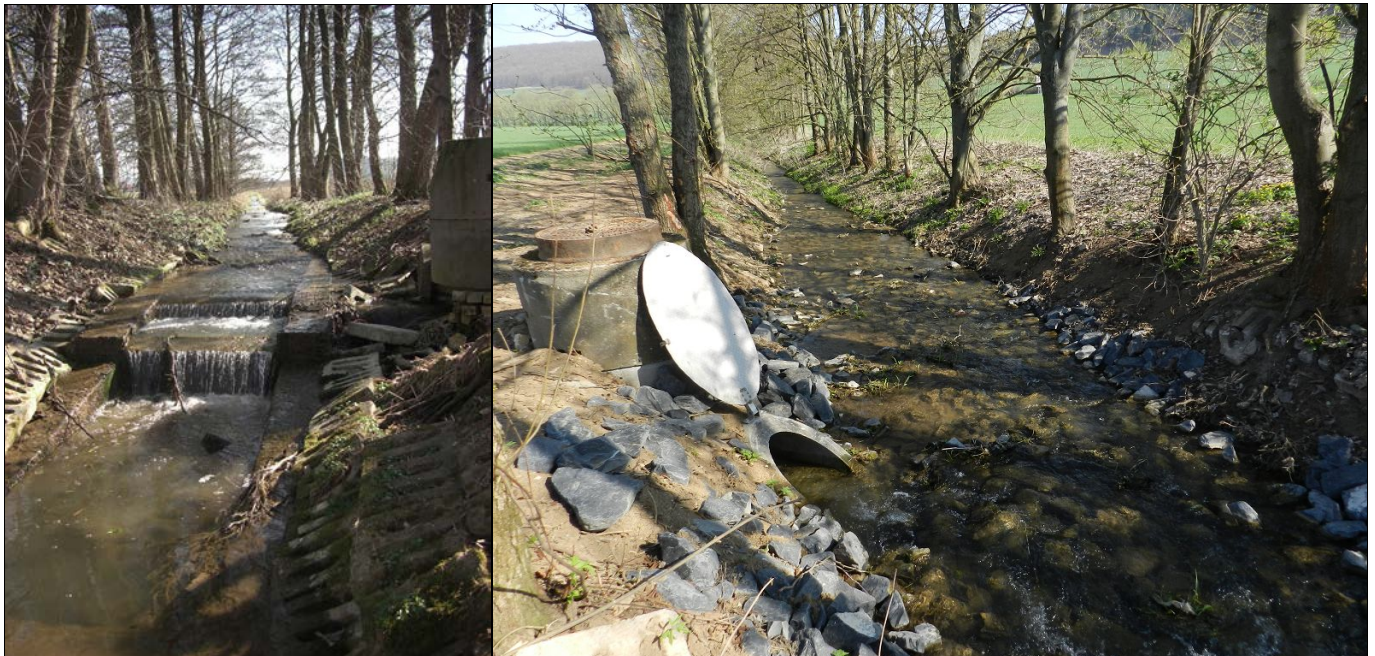
Bilder 1 und 2: Einlaufbauwerk mit Abstürzen vor dem Rückbau und Gewässerabschnitt danach (Quelle: LPV)

In der Jüchsen wurden auf einer Länge von 200 m die Betongitterplatten aus dem Fließquerschnitt entnommen. Die begradigten und mit naturfernem Material verbauten Gewässerabschnitte bekommen so die Möglichkeit eine naturnahe Gewässersohle mit gewässertypischem Substrat auszubilden. Um den Uferbereich zu sichern wurden punktuell standorttypische Gehölze gepflanzt und Weidenetzstangen eingebracht. Ein Einlaufbauwerk, welches die Ausbreitung zahlreicher Tierarten wie Fische und wirbellose Kleinlebewesen im Gewässer behinderte (Bild 1), wurde inklusive der baulichen Anpassungen des Einlaufschachtes zurück gebaut. Die biologische Durchgängigkeit wurde wieder hergestellt und der Absturz durch eine 42 m lange Sohlgleite ersetzt, welche den Abflussquerschnitt sichert (Bild 3).

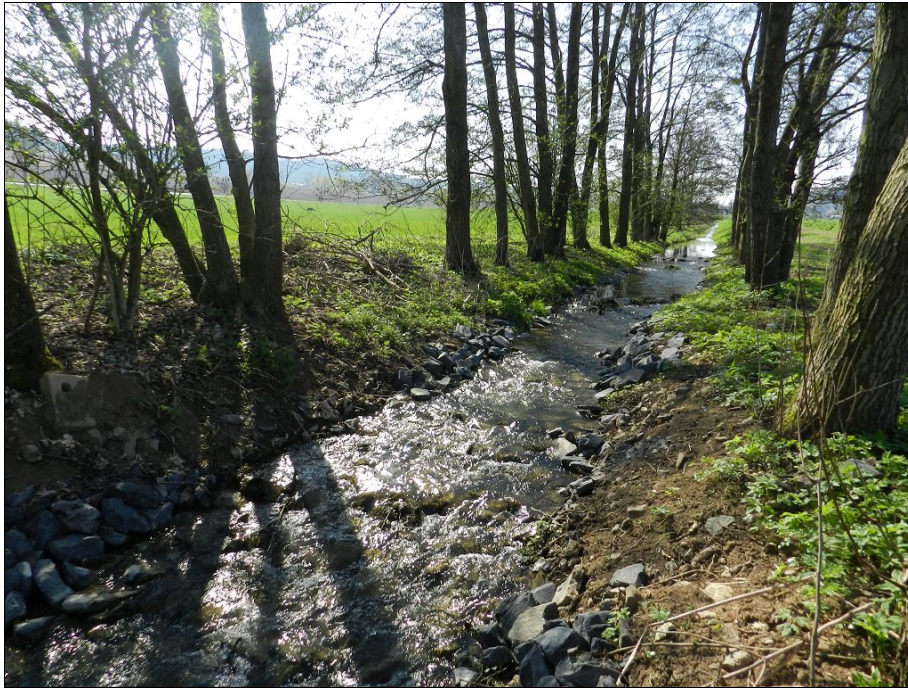
Bild 3: Gewässerabschnitt nach der Projektumsetzung (Quelle: LPV)
